Refurbishment motor drum friksi

Untuk performa seperti semula dan perbaikan masa pakai

Peningkatan masa pakai mesin dengan refurbishment motor drum friksi

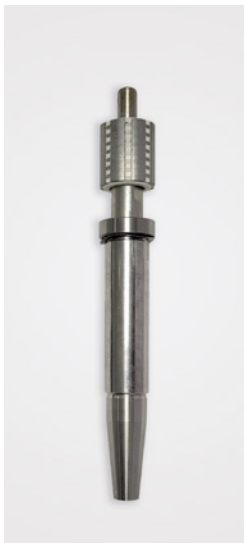
Shaft drum

Drum friksi memainkan peran penting dalam pembuatan paket. Motor drum friksi yang terletak di setiap posisi winding menggerakkan drum pengarah benang melalui mekanisme integral dari shaft drum.

Komponen integral dari motor yang dibongkar dibersihkan secara menyeluruh untuk menghilangkan kotoran yang terkena oli atau grease. Penggantian bearing, shaft drum yang aus, penutup pelindung, dan kalibrasi PCB elektronik membantu mengembalikan performa awal motor drum friksi. Solusi yang disediakan Rieter memastikan operasional bebas masalah dan menghasilkan produksi tanpa gangguan serta pembuatan paket yang seragam di semua posisi belitan.
