P3-1 Baskı tabancası

Orijinal kalite ve performans için yenileme

P3-1 Baskı tabancası – yenileme

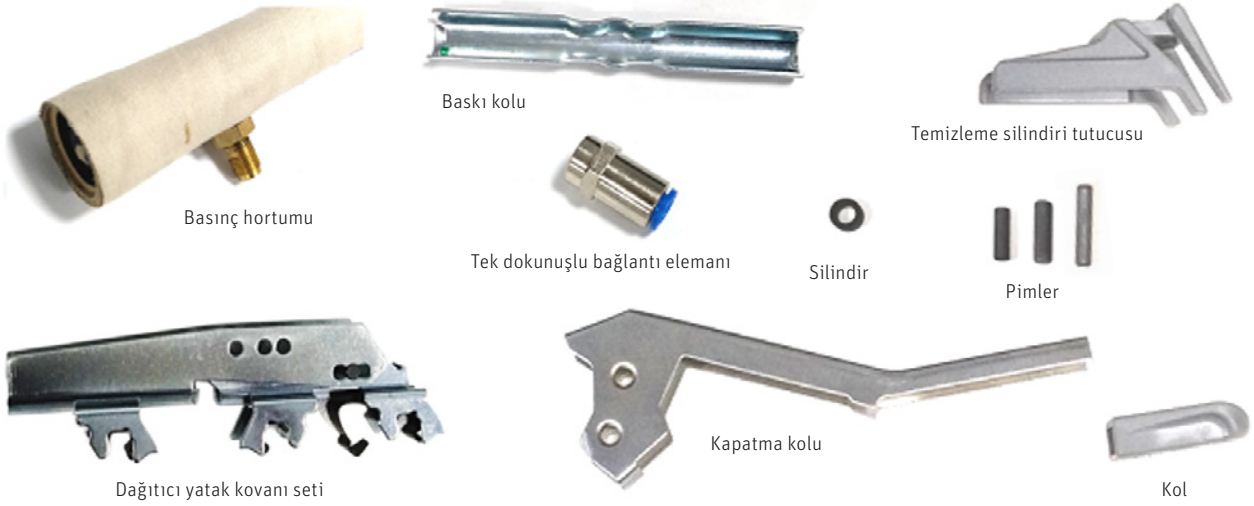
Yenileme paketine genel bakış

Aşınmış ve eskimiş parçaların değiştirilmesi, çekim sisteminin orijinal performansını geri kazanmaya yardımcı olur. Etkin baskı, tutarlı çekim ve iplik üretimi kalitesi sağlar. Rieter servis mühendisleri tarafından gerçekleştirilen onarım hizmeti öncesinde ve sonrasında baskı üniformitesi ve performans açısından iyileşme görülebilir.

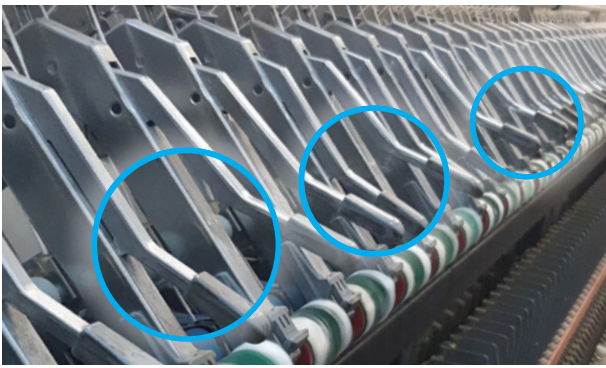
Yenilemeden önce – baskı varyasyonu

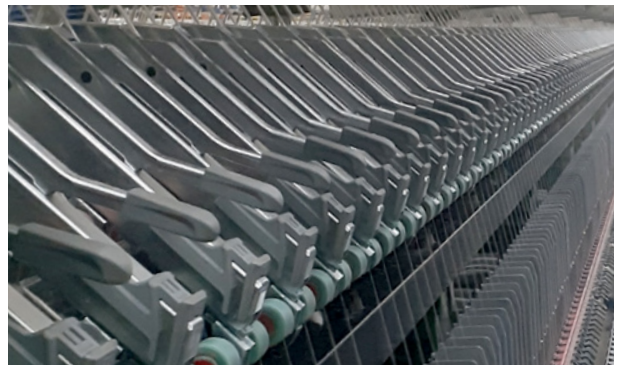
Yenilemeden sonra – üniform baskı
