Emiř tamburunun yenilenmesi

Kompakt iplik makinası K 40, K 42, K 43, K 44, K 441, K 45, K 46, K 47 ve K 48

Orijinal kompaktlama performansı ve iplik kalitesi için

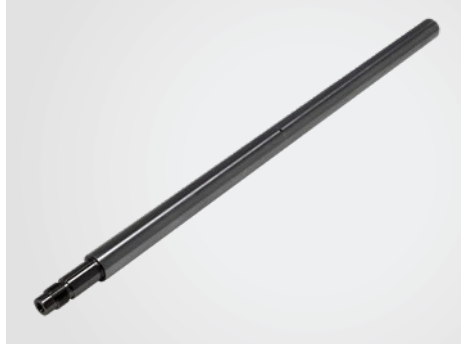
Alt silindir mili

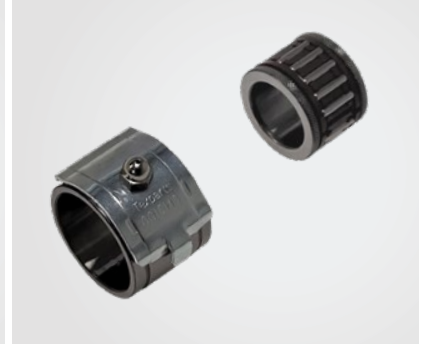
Silindir rulman seti
