吸风鼓翻新

紧密纺纱机K 40、K 42、K 43、K 44、K 441、K 45、K 46、K 47和K 48

# 吸风鼓翻新

恢复原有的紧密纺性能和纱线质量

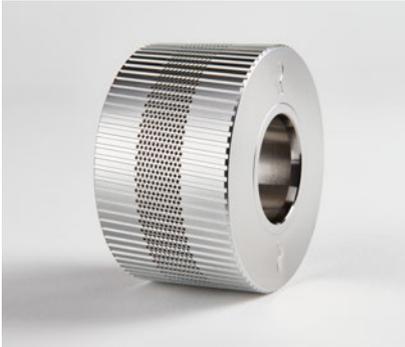
多孔吸风鼓

凭借原始设备制造商的专有技术，立达维修服务团队能以最具成本效益的方式和极短的周转时间翻新严重磨损的吸风鼓。通过全面检查来确定磨损部件，检查内容包括吸风鼓偏心度试验、轴偏心度试验、通过数码相机进行的目视检查以及极其详细的物理验证过程。通过高频超声波仪来清洁可重复使用的零件，并借助数字显微镜进行检查，以确保吸风鼓具有最佳性能。

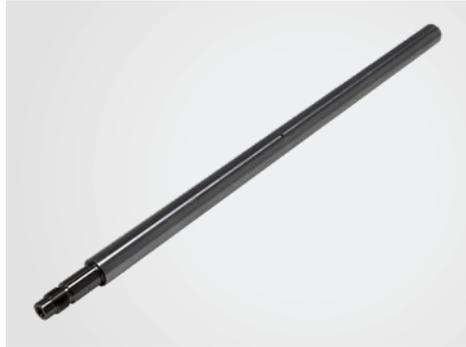
下罗拉轴

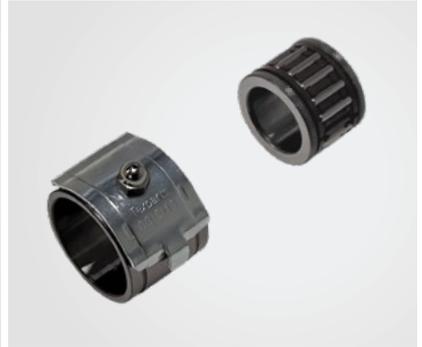
滚针轴承组

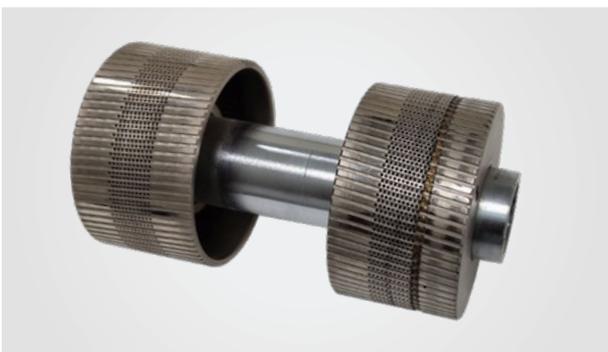
翻新前磨损的吸风鼓

立达基于多孔吸风鼓的集聚技术是一套强大的系统，广泛用于紧密纺纱机。由于各种因素，吸风鼓在连续运行几年后可能出现表面磨损或损坏的迹象。立达维修服务对吸风鼓进行翻新是一种经济高效且经过验证的解决方案，有助于恢复紧密纺纱机原有的性能。

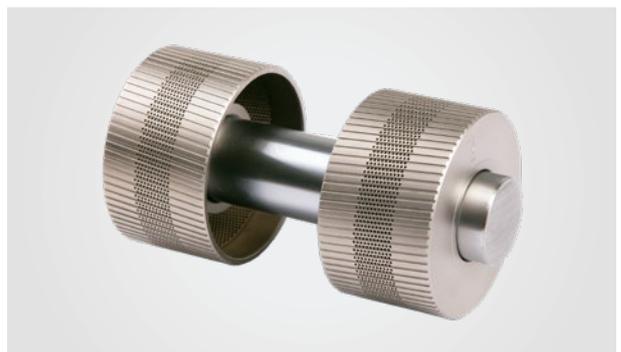
翻新后耐磨性增强的吸风鼓

然后使用内部开发的先进吸风鼓翻新机来精确地检查、拆卸和重新组装高品质的OEM零件。可选择使用带耐磨涂层的改进型吸风鼓来替代现有设备中磨损的吸风鼓。这种翻新有助于在纱线毛羽、纱疵、不匀率和断头方面恢复原有的紧密纱质量。保证了锭间的质量一致性，消除了吸风鼓所导致的周期性疵点，从而达到更出色更一致的面料外观。
