U1 iğ tahriki invertörü  
Ring ve kompakt iplik makinası G 32, G 36, K 42 ve K 46

# İğ tahriki yenilemesi

Daha uzun kullanım ömrü ve geliştirilmiş kullanım için

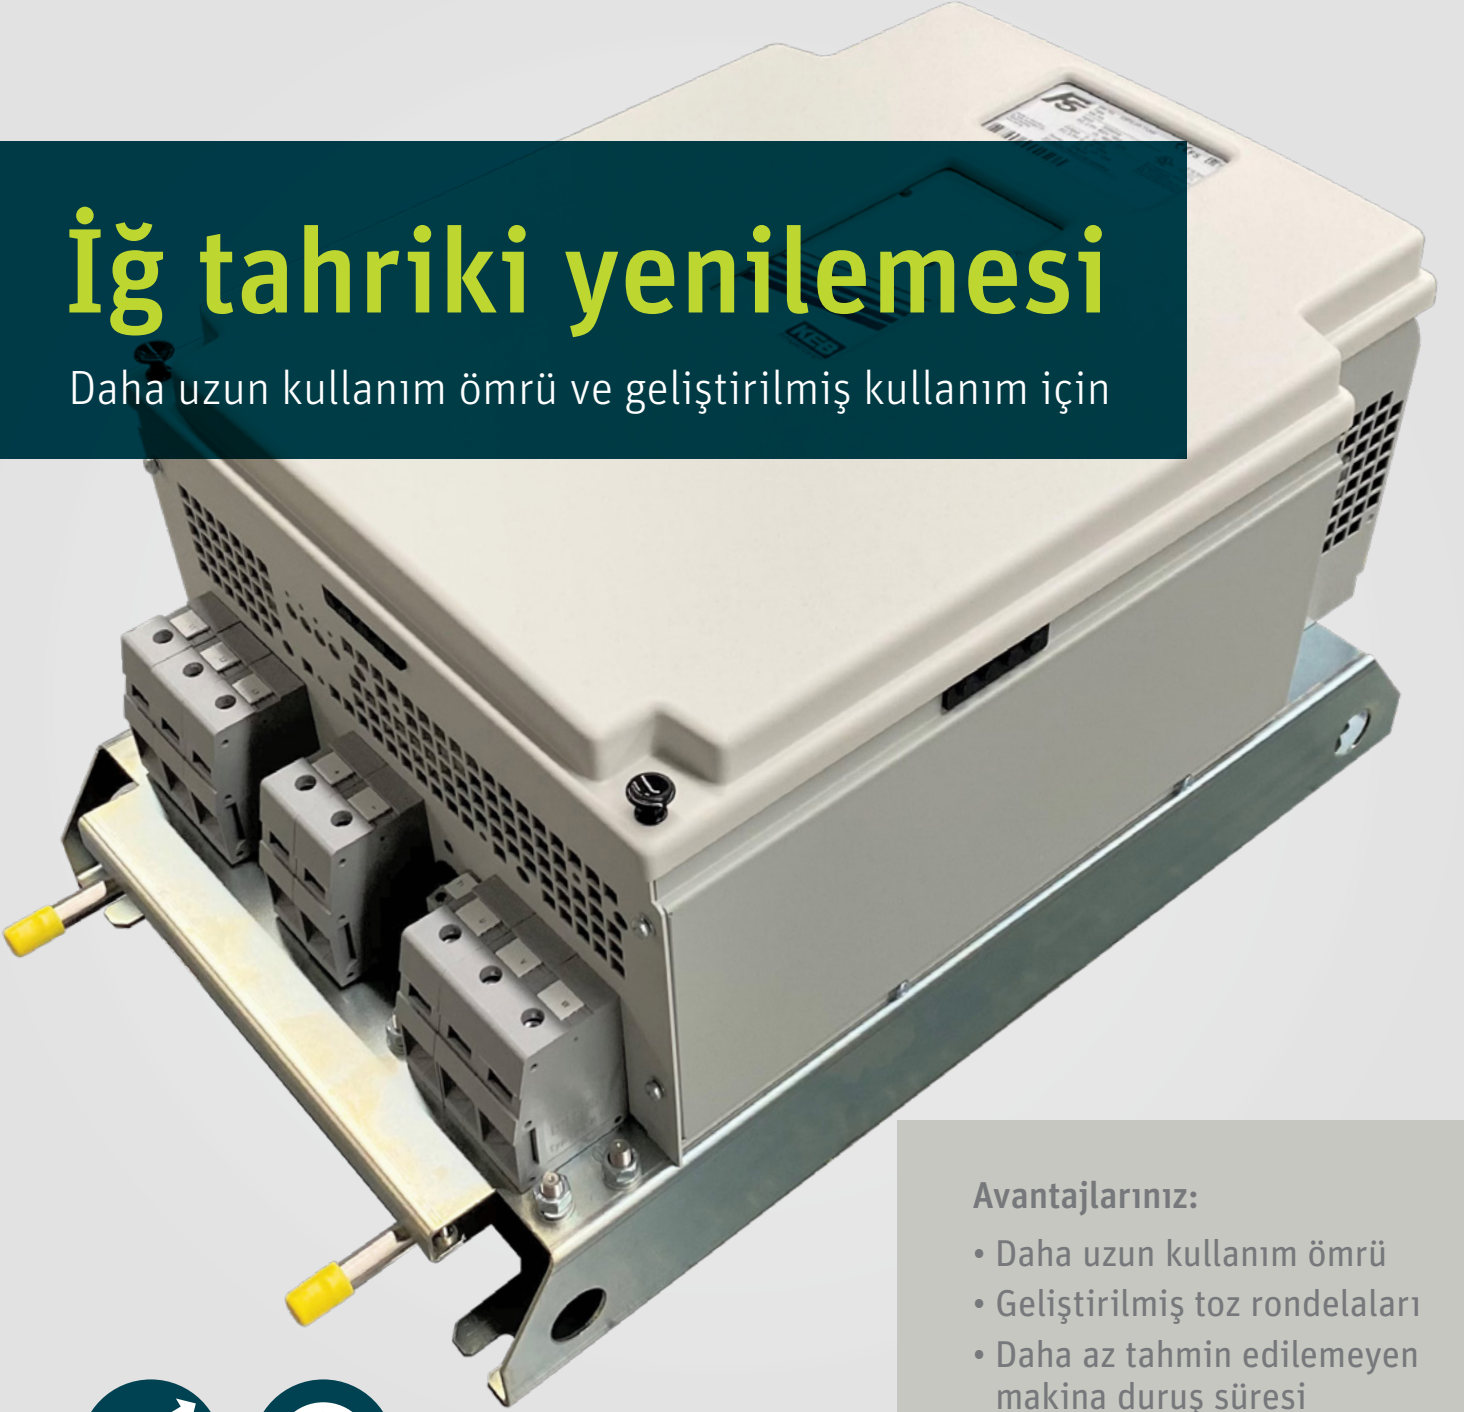
U1 iğ tahriki invertörü, makinanın tüm iğlerini tahrikleyen kritik bir komponenttir. Makina durması olmadan iplik üretmek için invertörün kusursuz çalışması gerekir.
