İplik temizleyici  
Open end iplik makinası R 40, R 60, BT 923, R 923

# İplik temizleyici

Orijinal kalite için yenileme ve kalibrasyon

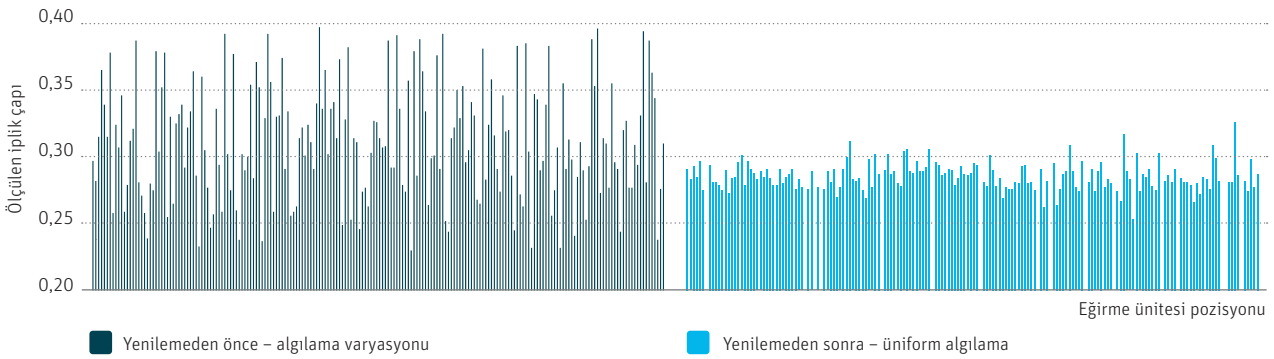
Rieter servis mühendisleri tarafından servis işlemleri yapıldıktan sonra iplik algılama ve tutarlı performansta önemli düzeyde iyileşme görülmüştür. İplik temizleyicilerin yenilenmesi ve kalibre edilmesi, tüm rotor pozisyonlarında üniform algılama sağlar ve yalnızca gerekli iplik arızası kesmelerinin yapılması sayesinde operatör için rahatlık sunar.
