清纱器
用于转杯纺纱机R 40、R 60、BT 923和R 923

清纱器

翻新和校准，恢复原有质量

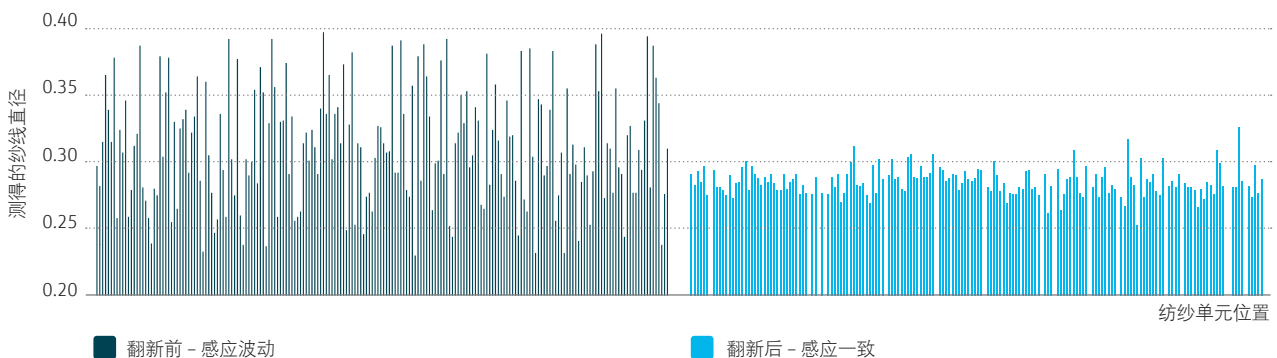
更换破损外壳、老化器件和清洁传感器壳体有助于恢复清纱器的原有性能。在翻新结束时，使用专用设备校准清纱器，以达到最佳检查质量，防止纱线误剪切。

立达维修服务工程师执行检修保养服务后，纱线感应质量和性能稳定性显著改善。清纱器翻新和校准后，所有纺杯位置具有均匀的感应质量，可帮助挡车工仅执行所需的纱疵剪切，工作更轻松。
